SOALA

SOLUCIONES AÉREAS DE LA LAGUNA

Excursión de pista Pilatus PC-12 por aterrizaje con viento en cola cruzado

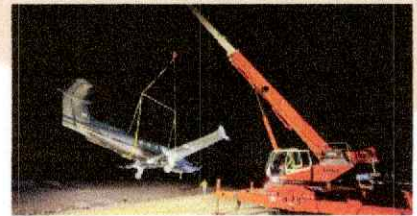
En septiembre de 2025, un avión Pilatus PC-12 sufrió una excursión de pista al aterrizar en un aeropuerto cercano a Las Vegas, Estados Unidos. Durante la aproximación final, la aeronave enfrentó un viento en cola cruzado (quartering tailwind), lo que redujo la capacidad del piloto para mantener el control direccional. El avión salió de la pista y resultó con daños sustanciales, aunque no se reportaron lesiones graves a los ocupantes.

- Condiciones meteorológicas adversas (viento en cola cruzado durante la aproximación).
- Decisión de continuar con el aterrizaje pese al viento en cola.
- Pérdida de control direccional durante la fase de rodaje inicial.
- Limitaciones operativas al no considerar una aproximación alternativa.

- Reforzar la capacitación sobre toma de decisiones en condiciones de viento en cola cruzado.
- Recordar la importancia de aplicar límites operativos conservadores en pistas con viento adverso.
- Promover el uso de aproximaciones frustradas cuando las condiciones excedan los parámetros seguros.

- Verificar y comunicar con detalle las condiciones de viento a las tripulaciones previo al despegue y aterrizaje.
- Incluir en los briefings operativos recomendaciones sobre pistas alternas disponibles.
- Mantener coordinación activa con meteorología para actualizaciones en tiempo real.

- Asegurar que los sistemas de frenos y dirección estén en óptimas condiciones mediante inspecciones programadas.
- Reforzar las revisiones de tren de aterrizaje tras operaciones en pistas con condiciones adversas.
- Documentar cualquier desviación o daño derivado de excursiones menores para seguimiento preventivo.

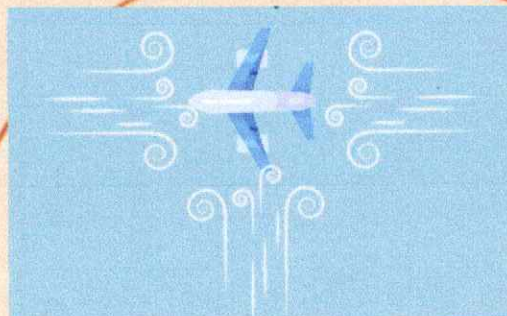
Este incidente evidencia la importancia de evaluar de manera rigurosa las condiciones de viento y su efecto en el desempeño de la aeronave. Asimismo, resalta la necesidad de una toma de decisiones oportuna, incluyendo la posibilidad de realizar una aproximación frustrada o elegir otra pista con condiciones más seguras.
